# **Architekturbüro Dipl.-Ing. Stephan Dreier**

Anlage 2 zum Antrag auf Förderung  
Deutsche Stiftung Denkmalschutz

## **Bauuntersuchung, Nutzungskonzept und Kostenschätzung**

**Objekt:** Ehemaliges Nadlerhaus  
Hauptstraße 4, 61389 Niederreifenberg

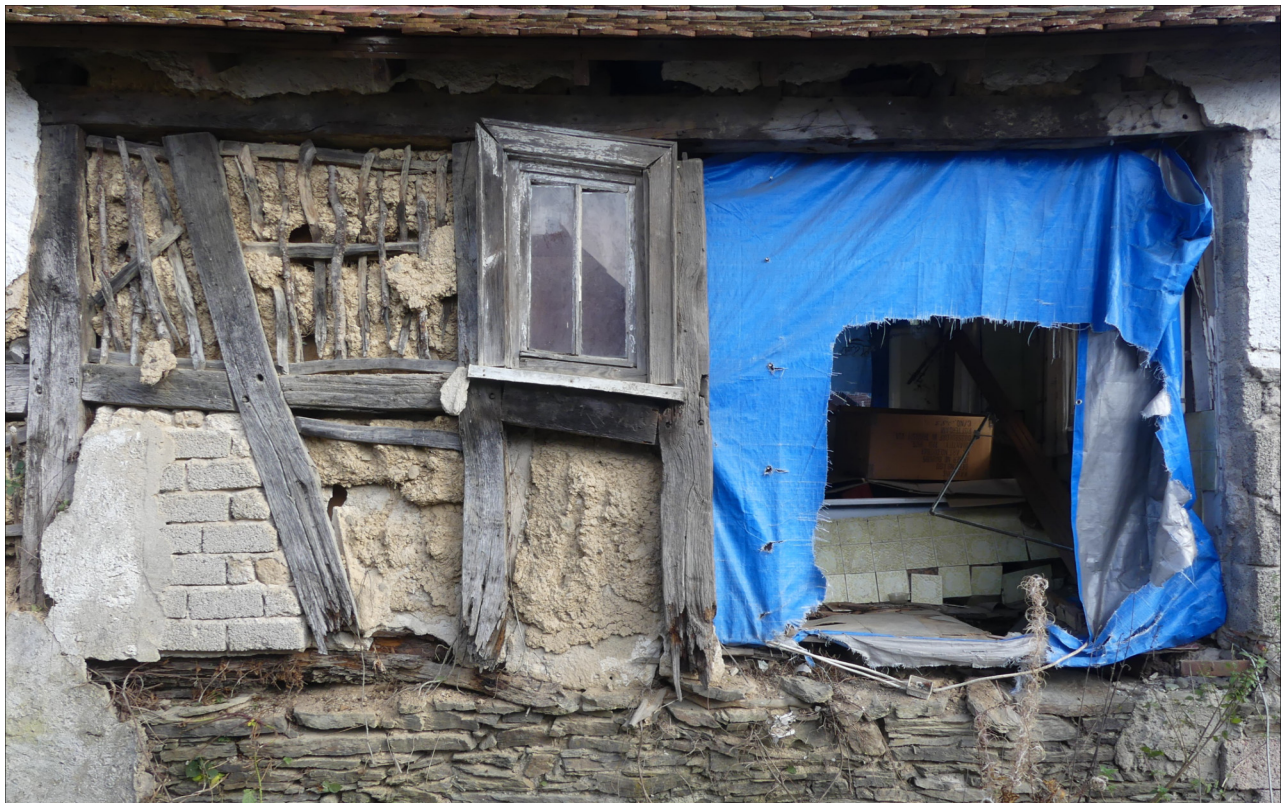
Abb. oben: Traufwand nach Westen, südlicher Abschnitt

Die nach Westen gerichtete Außenwand der südlichen Hauszone ist bereits auf einer Länge von 4 Metern eingestürzt oder kurz davor. Die Verwitterungsspuren an den Holzoberflächen weisen darauf hin, dass die Fassade schon über einen längeren Zeitraum ohne schützenden Verputz dem Wetter ausgesetzt ist. Die abgängige Schwelle hat dazu geführt, dass die gesamte südliche Haushälfte abgesackt ist und im Fußbereich stark nach außen ausbaucht. Dadurch hat sich auch der Dachstuhl verschoben, was wiederum zur Auflösung der Zapfverbindungen der Sparen im Firstbereich führte. Die Fußpunkte der Pfosten und Streben sind nahezu alle durch Fäulnis geschädigt. Die Hölzer müssen hier angeschuht oder ausgetauscht werden.

Etwa zwei Drittel der Hölzer an den Außenfassaden sind entweder auszutauschen oder anzuschuhen. Daher ist ein kompletter Ausbau des Gefüges unvermeidbar. Bei den Strohlehmausfachungen kann allenfalls eine Referenzfläche erhalten werden.

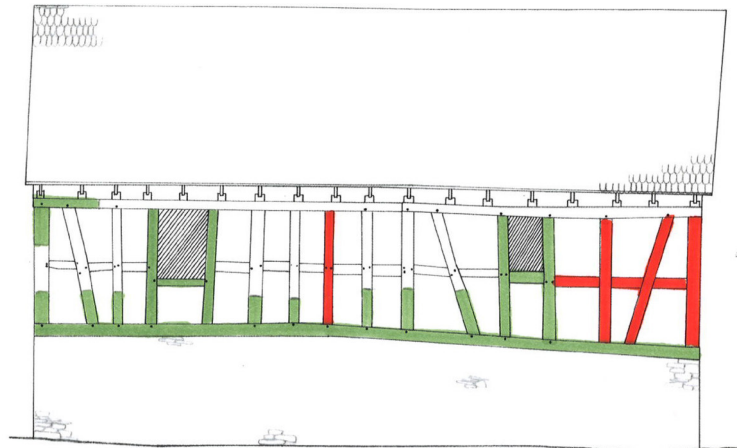
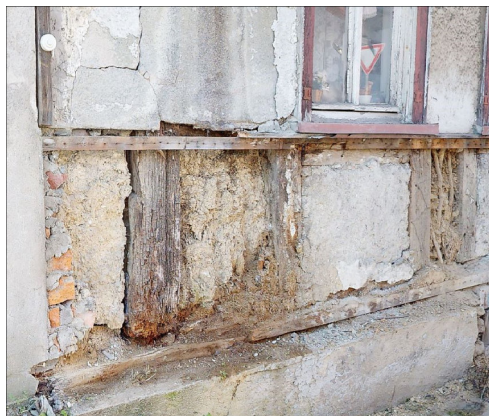
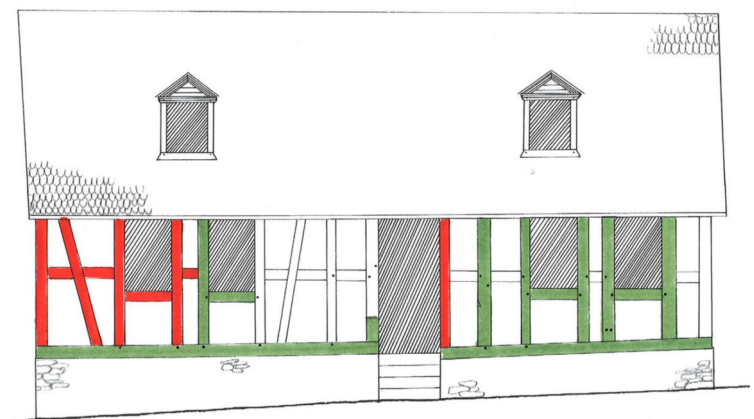
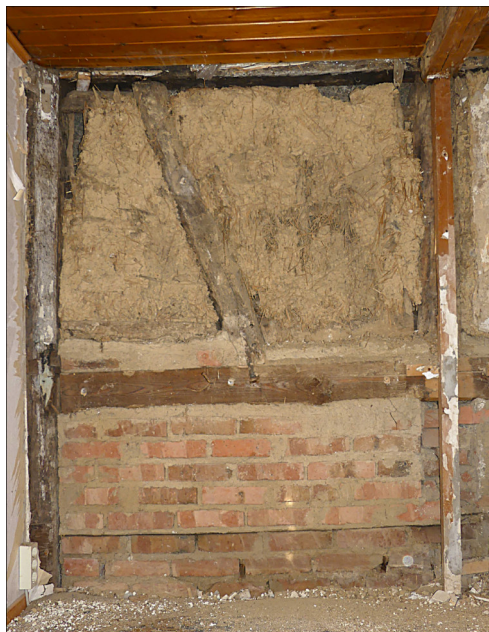
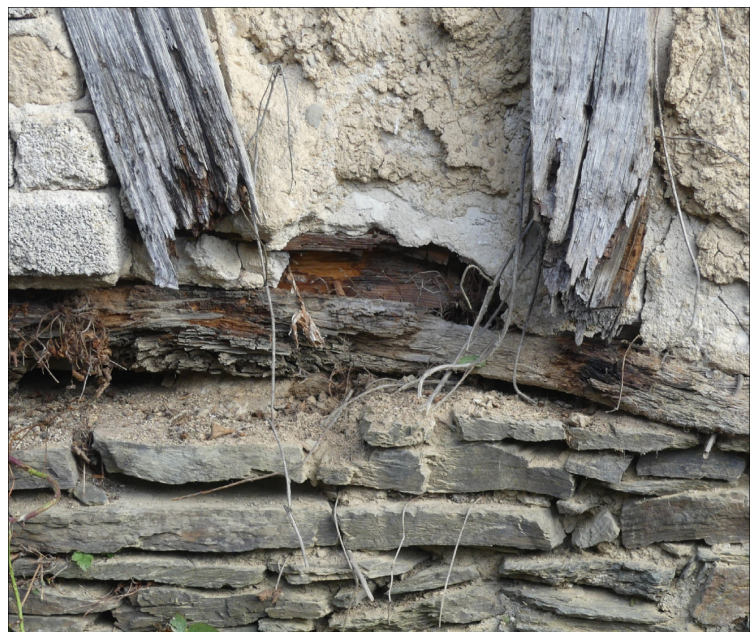
Die Giebelwände des Erdgeschosses sind an der Südfassade bereits vollständig und an der Nordfassade hälftig massiv erneuert. Dabei wurden an der östlichen Traufseite (Fassade zur Straße) auch die beiden Eckständer ausgebaut, bzw. abgesägt.

Abb. Mitte links: Detail Traufe Ost; am linken Bildrand massive Teilerneuerung am Eingangsbereich

Abb. unten links: Massive Teilerneuerung Giebelwand Nord

Abb. unten rechts: Detail Traufe West

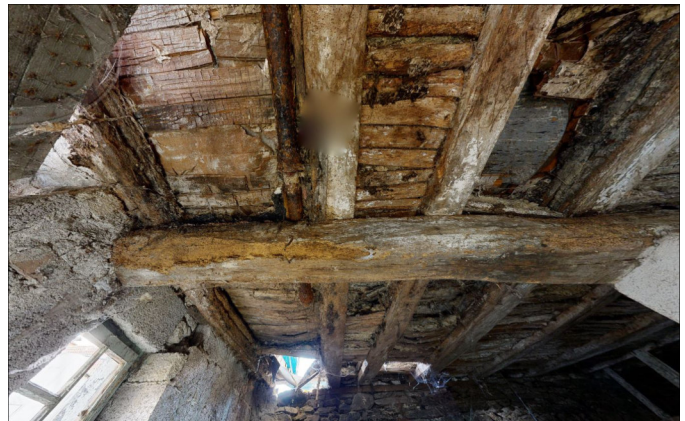
Der südwestliche Bereich weist großflächigen Schwammbefall auf. Ursache für den Schaden war weniger die eingestürzte Außenwand als vielmehr das in diesem Bereich liegende Badezimmer, durch dessen Betrieb vermutlich über lange Zeit aufgrund defekter Installationsleitungen Wasser in die Konstruktion eindringen konnte. Hier ist ein kompletter Austausch der Decke unvermeidbar.

Abb. oben links: Kellerfenster, erste Hälfte 20.Jh.  
Abb. rechts: Südlicher Kellerraum; durch Pilzbefall geschädigte Balkendecke unter ehem. Bad  
Abb. unten links: Nördlicher Kellerraum; oberflächlich durch Holzwurm geschädigte Balkendecke

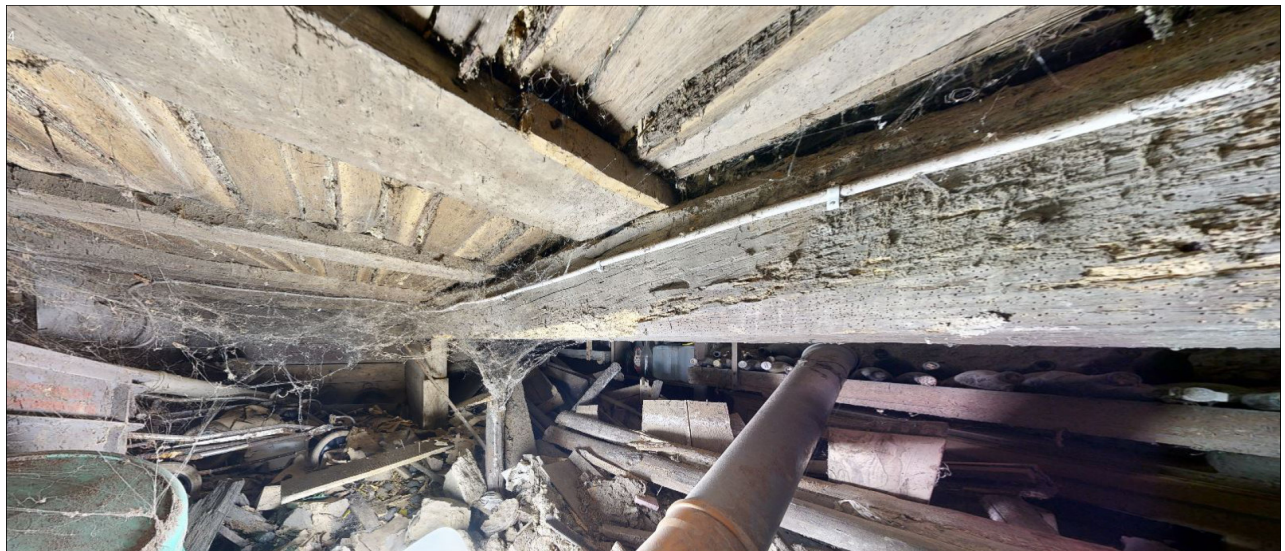
Der nördliche Kellerraum weist nur oberflächige Holzschäden auf. Eine detaillierte Untersuchung der Hölzer konnte nicht vorgenommen werden, da der Keller bis Oberkante Decke mit Schutt und Hausmüll befüllt und nur bäuchlings bekriechbar ist.

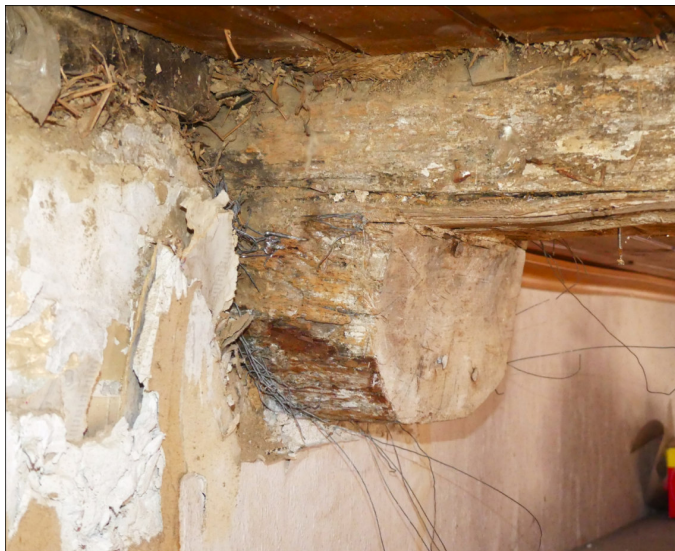
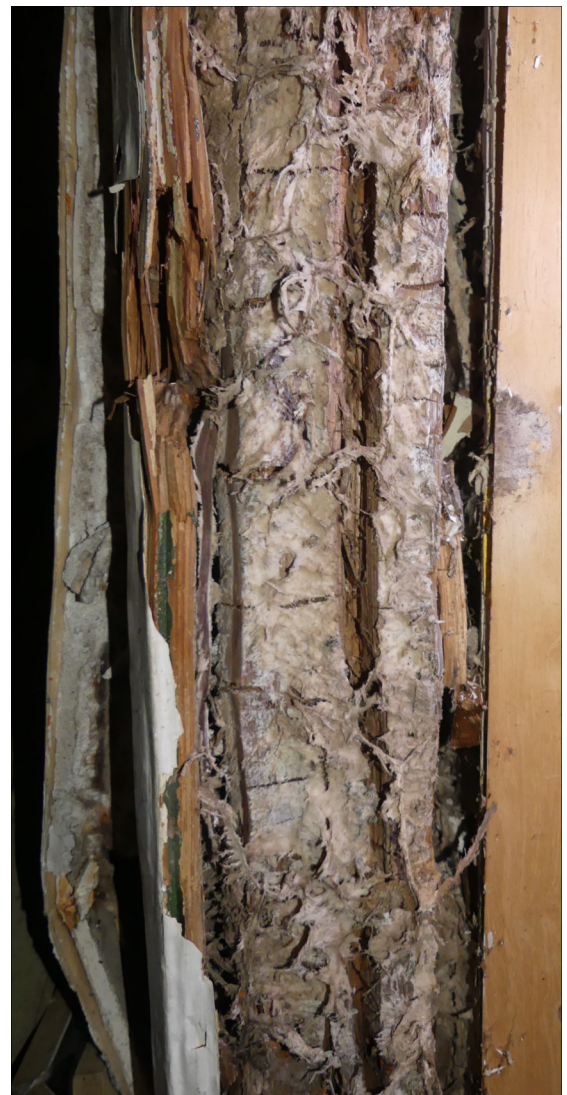
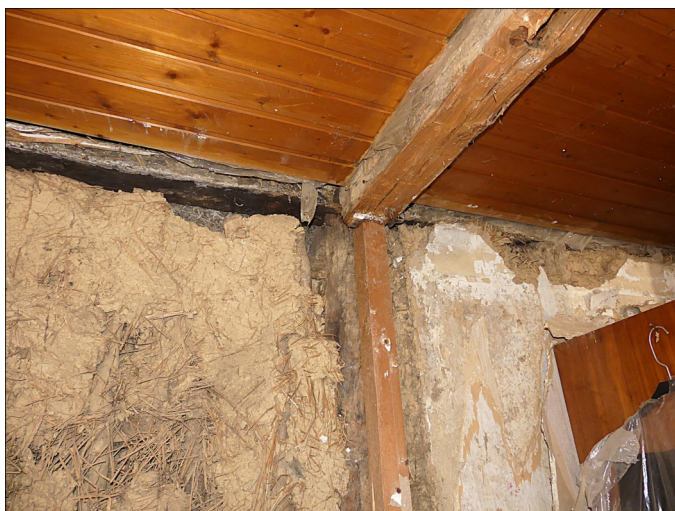
Der Unterzug in der Nordhälfte wurde zur Erzielung der erforderlichen Kopfhöhe um die Hälfte seines Querschnittes abgebeilt. Als Kompensationsversuch wurde ein zweiter Unterzug aus Zweitverwendung eingebaut, der lediglich auf einem 80 mm starken Kantholz aufliegt. Diese Maßnahme ist als statische Ersatzmaßnahme unzureichend.

Nachträglich geschwächter Unterzug, Kammer Nord  
Neu eingebauter Entlastungs-Unterzug mit Kantholz-Auflager  
Türleibung mit Fruchtkörper und Myzelsträngen, Querwand Süd

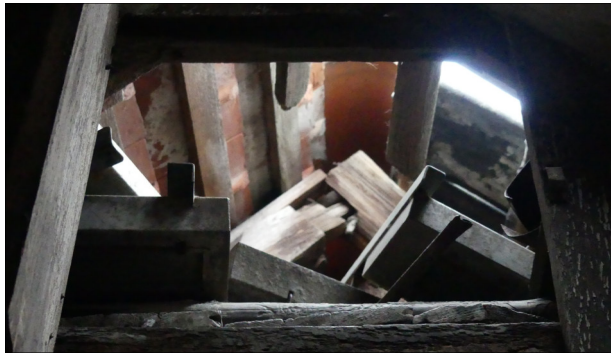
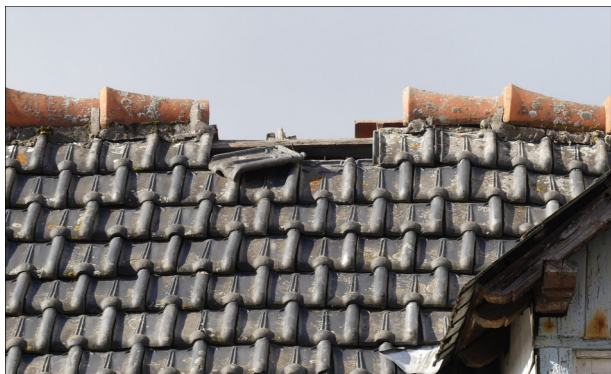
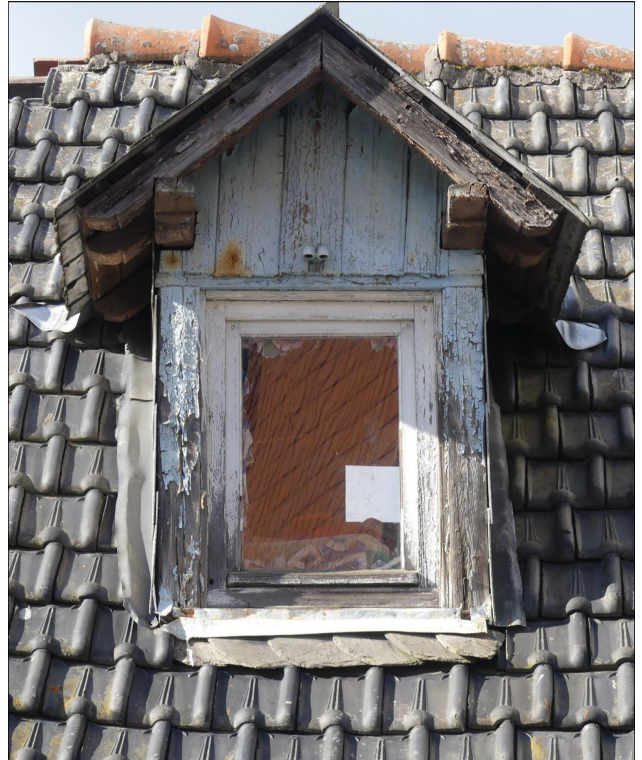
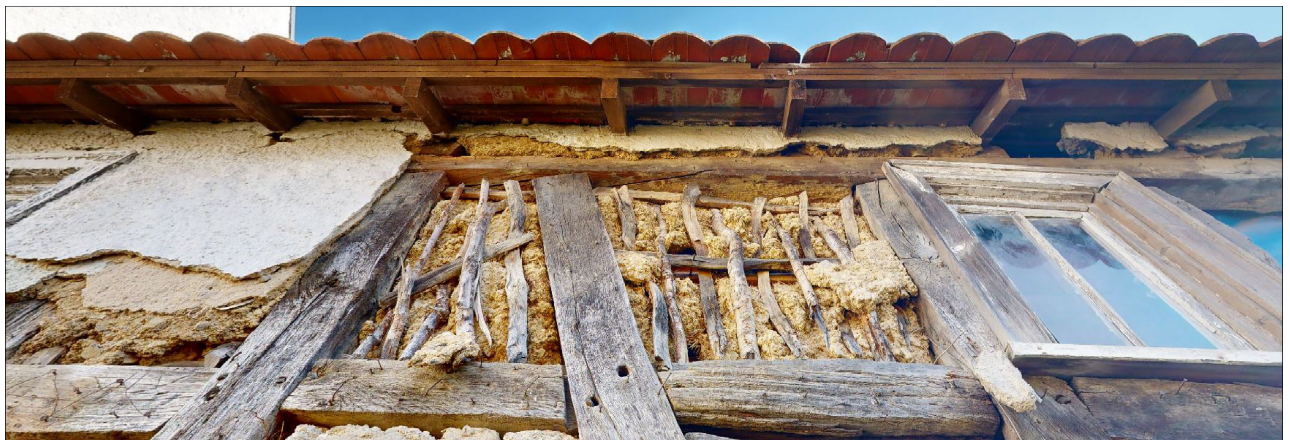
Der Dachstuhl ist komplett mit einer profilierten Holzverkleidung des 19. Jh. und darüberliegender Nut- und Federverkleidung der Nachkriegszeit verschalt. An den wenigen einsehbaren Teilen ist erkennbar, dass sich die Zapfverbindungen der Firstsparren zumindest teilweise gelöst haben. Die Gaubenstöcke sind durch Fäulnis geschädigt, was zum Kippen der Dachgauben geführt hat. Im Firstbereich sind zwei Löcher, die augenscheinlich durch Abhebeln der im Mörtelbett verlegten Firstziegel und der Dachziegel entstanden sind. Die Aufschiebblinde an der westlichen Traufe wurden in der Nachkriegszeit allesamt erneuert.

Abb. oben links: Auseinander gerissene Zapfenverbindung der Sparren im Firstbereich  
Abb. Mitte links: Schadstelle im Firstbereich  
Abb. rechts: Schiefstellung Dachgaube  
Abb. unten: Erneuerte Aufschiebblinde, Traufe West
