# **Architekturbüro Dipl.-Ing. Stephan Dreier**

Anlage 2 zum Antrag auf Förderung  
Deutsche Stiftung Denkmalschutz

## **Bauuntersuchung, Nutzungskonzept und Kostenschätzung**

**Objekt:** Ehemaliges Nadlerhaus  
Hauptstraße 4, 61389 Niederreifenberg

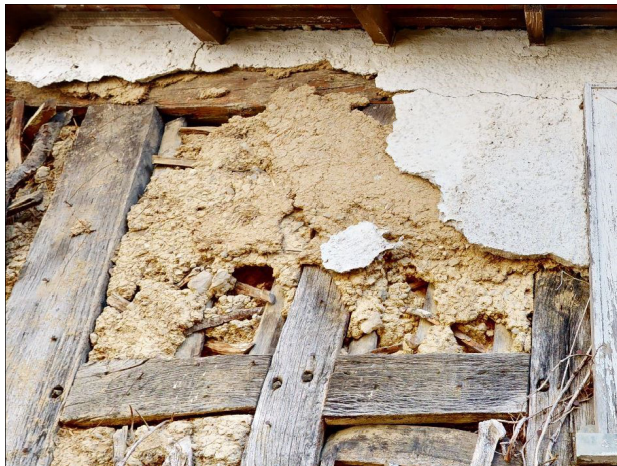
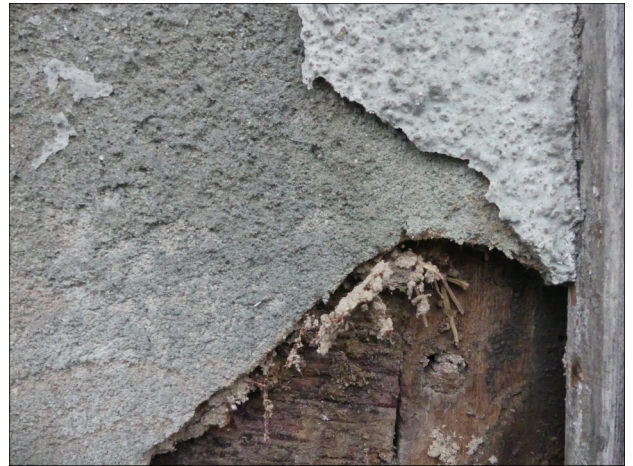
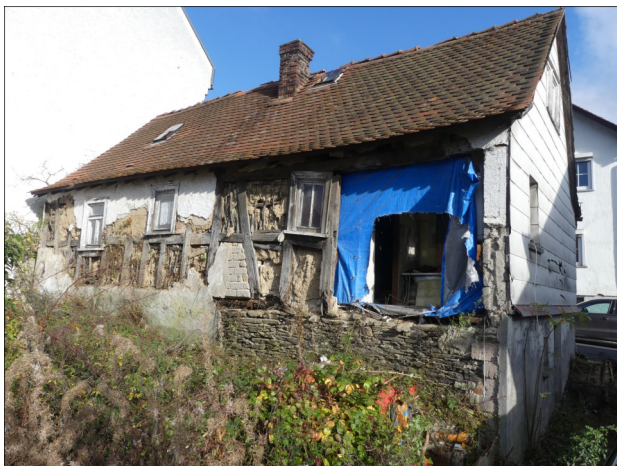
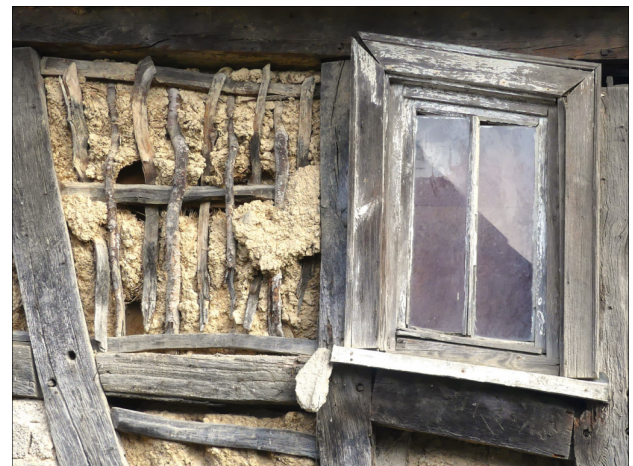
Abb. oben links: Bauzeitlicher Lehmunterputz, Trauffassade Rückseite  
Abb. oben rechts: Kalkputz mit Drahtarmierung, Trauffassade Straßenseite  
Abb. unten links: Ansicht von Südwesten  
Abb. unten rechts: Bauzeitliches Fenster, Trauffassade Rückseite

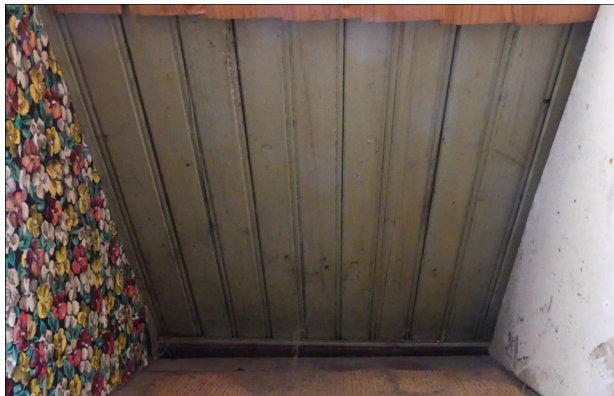
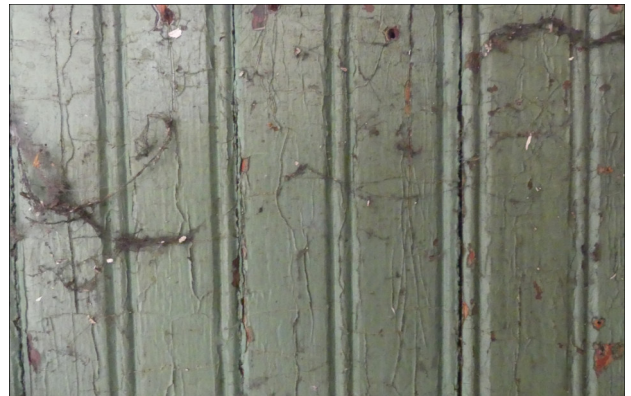
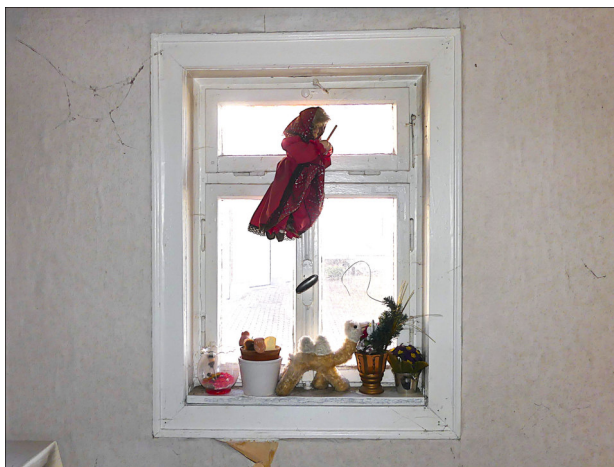
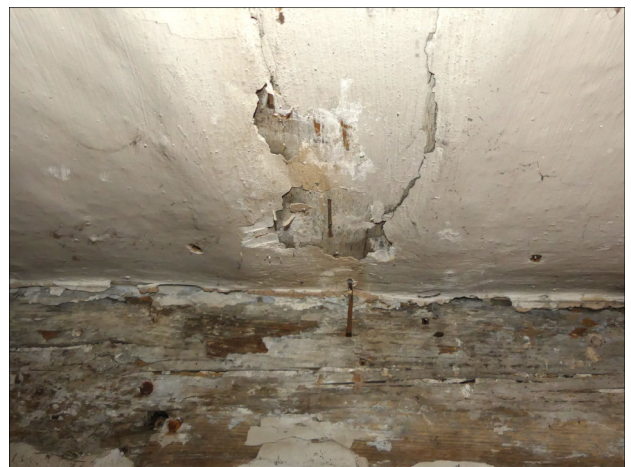
Abb. oben links: Historische Holzverkleidung nach Abnahme neuzeitlicher N+F-Bretter im Dachgeschoss  
Abb. oben rechts: Historische Holzverkleidung nach Abnahme neuzeitlicher N+F-Bretter im Flur  
Abb. unten links: Dreiflügeliges Fenster der frühen Nachkriegszeit  
Abb. unten rechts: Deckenputz mit verputzten Balken nach Abnahme Deckenverkleidung

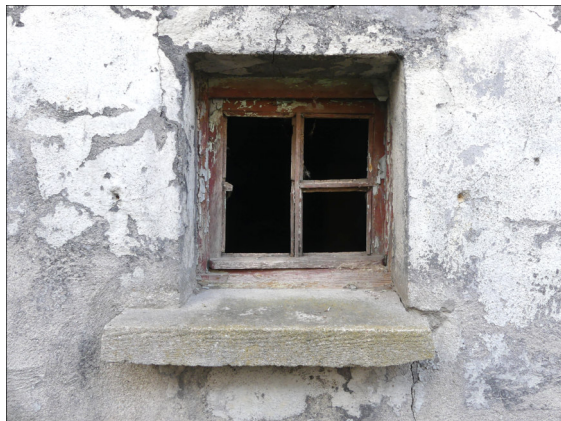
Abb. oben links: Kellerfenster, erste Hälfte 20.Jh.  
Abb. rechts: Südlicher Kellerraum; durch Pilzbefall geschädigte Balkendecke unter ehem. Bad  
Abb. unten links: Nördlicher Kellerraum; oberflächlich durch Holzwurm geschädigte Balkendecke
